OGGETTO: INTERROGAZIONE N.04-2010 AI SENSI DELL'ART. 16 COMMA 1 DELLO STATUTO COMUNALE E DELL'ART. 50 DEL REGOLAMENTO PER IL FUNZIONAMENTO DEL CONSIGLIO COMUNALE, INERENTE LA SITUAZIONE DELL'EDIFICIO SCOLASTICO DELLA SCUOLA ELEMENTARE DI MANESSENO MATTEOTTI.

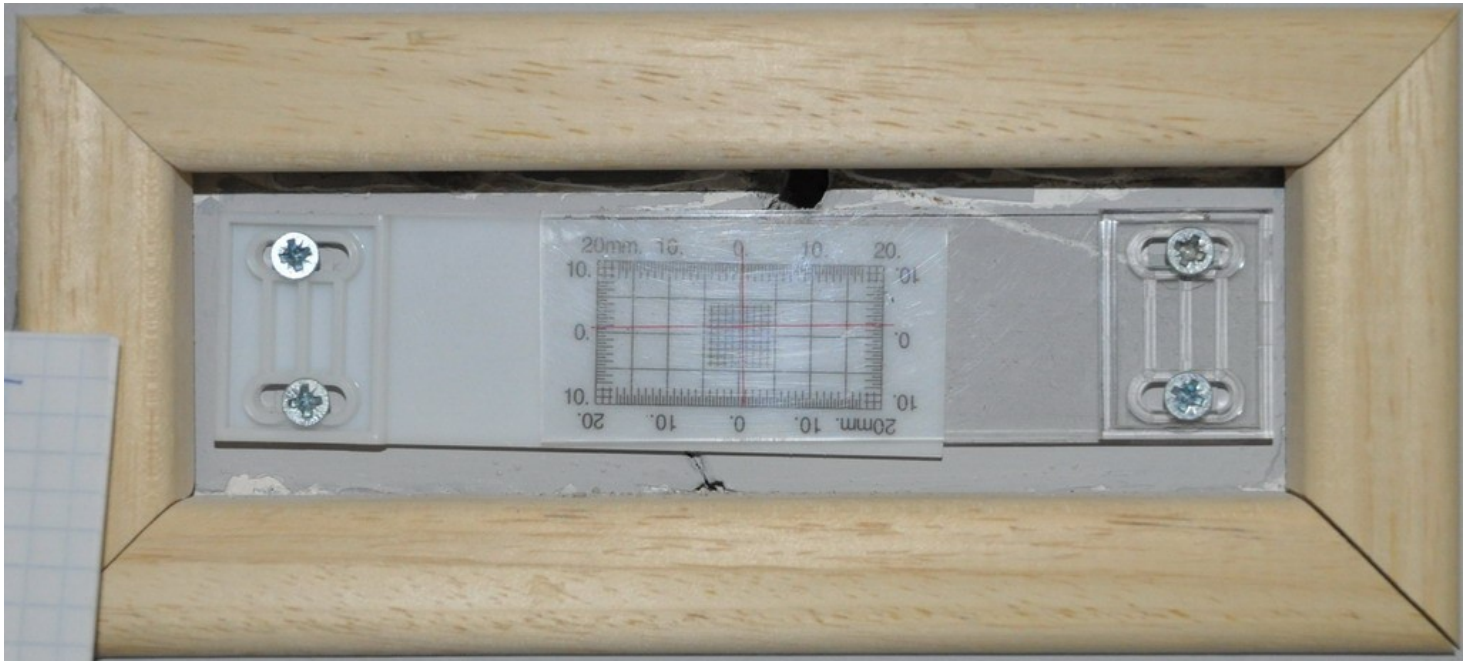
fessurimetro piano terra (come tutti gli altri sono a portata di bambino e non sono protetti, chiunque può manometterli, inoltre le viti devono essere poste agli estremi delle asole!)

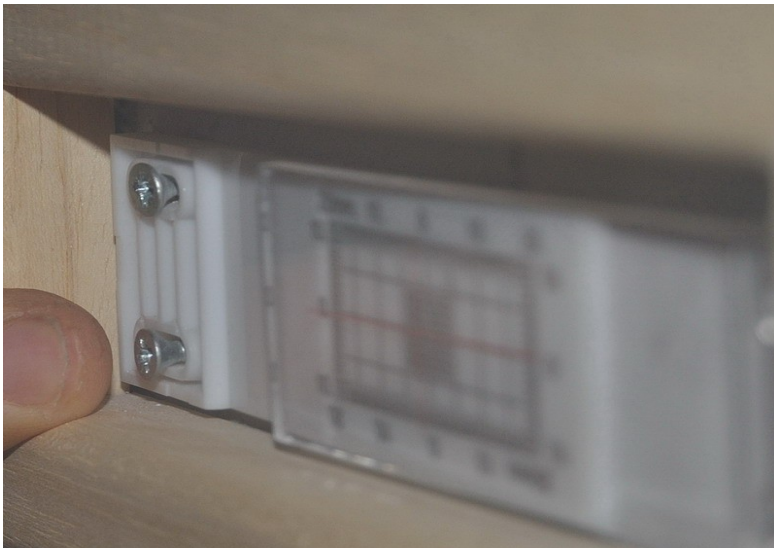
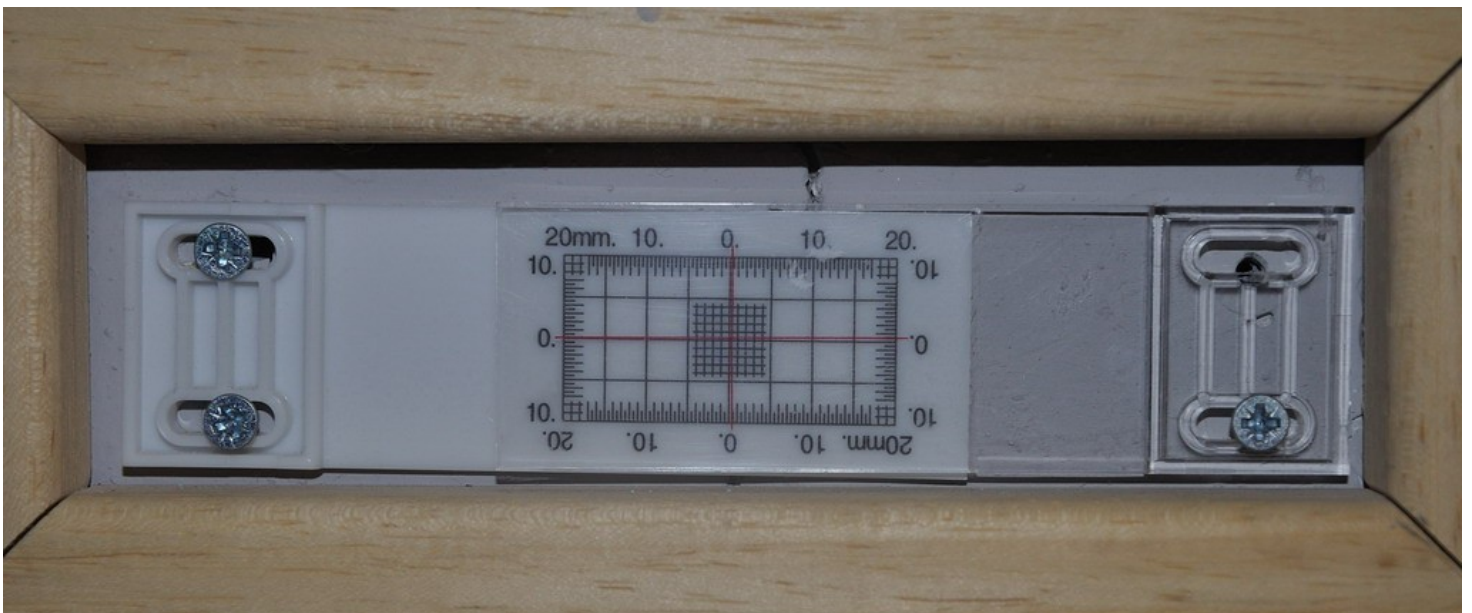
fessurimetro primo piano (si noti come le viti di fissaggio siano allentate e manca una vite perchè hanno fatto il buco scentrato!)

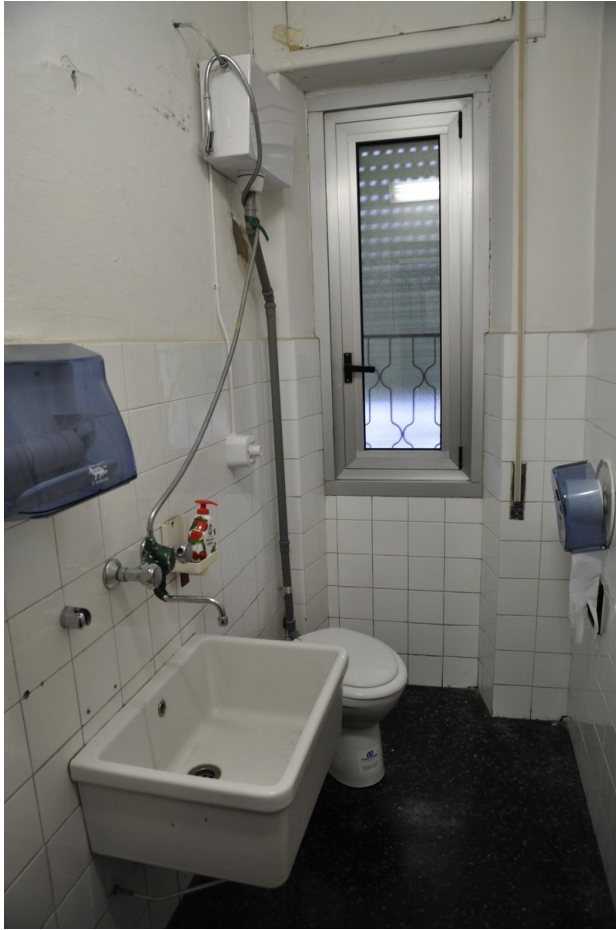
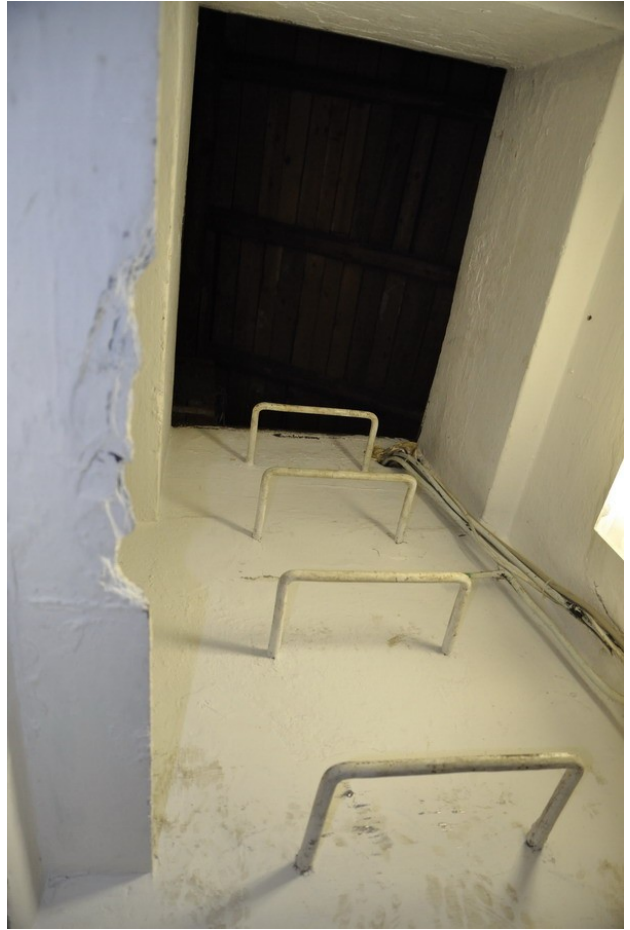
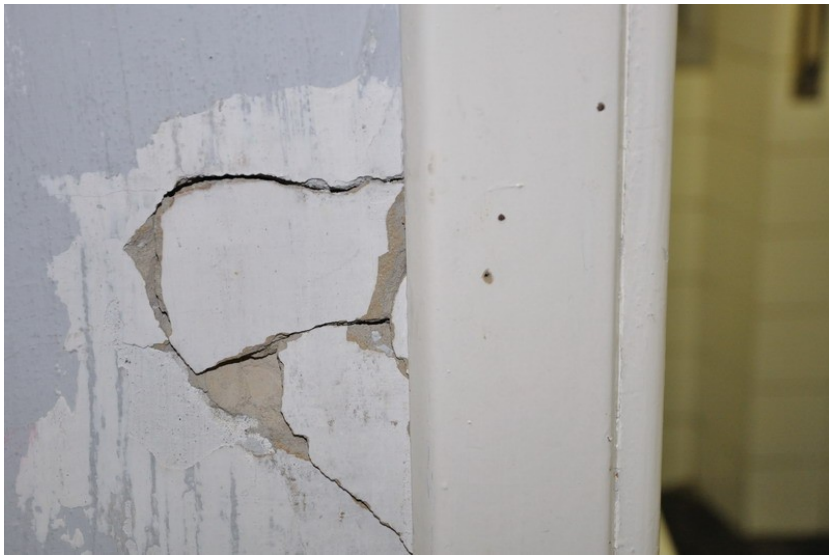
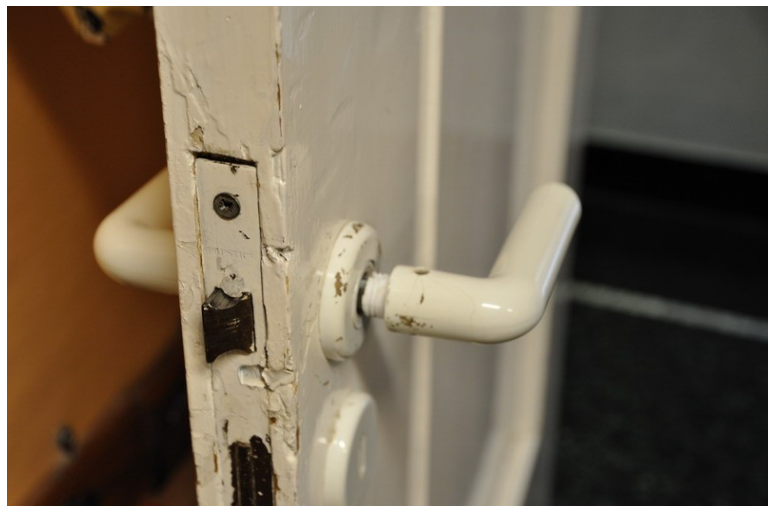
situazione bagno (a volte i bambini rimangono chiusi nei servizi perchè le maniglie sono rotte)

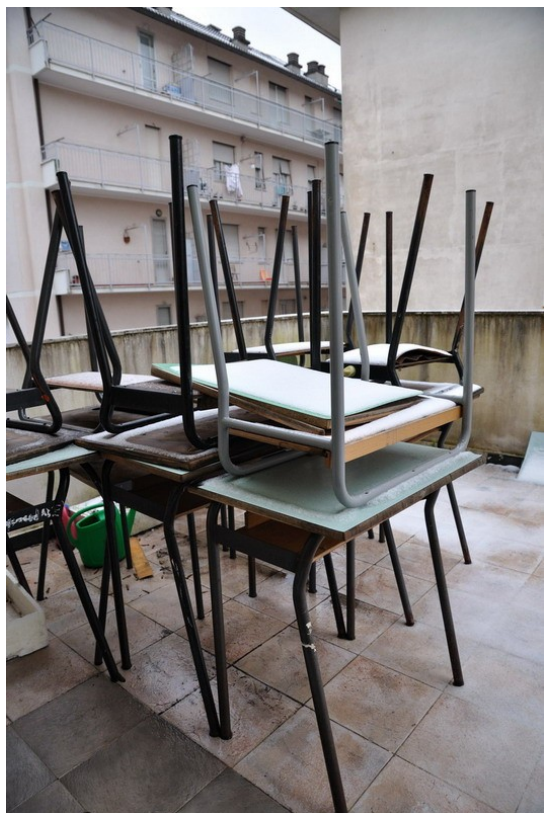
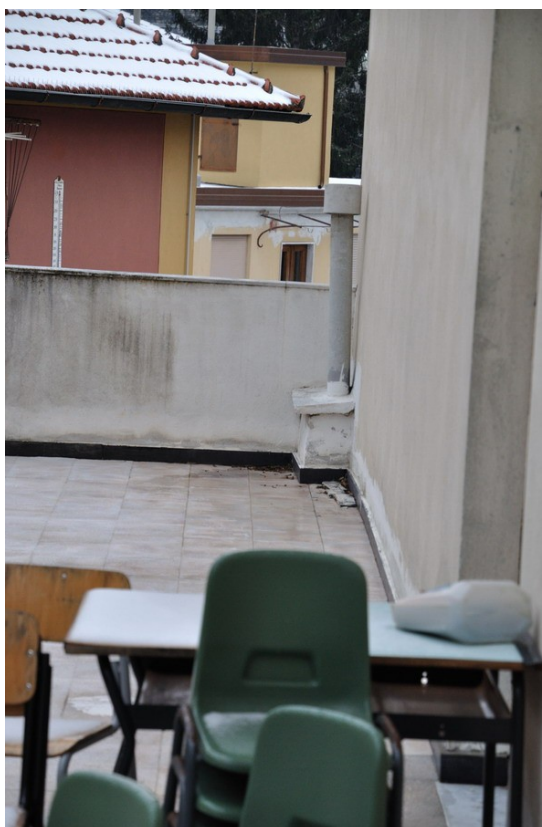
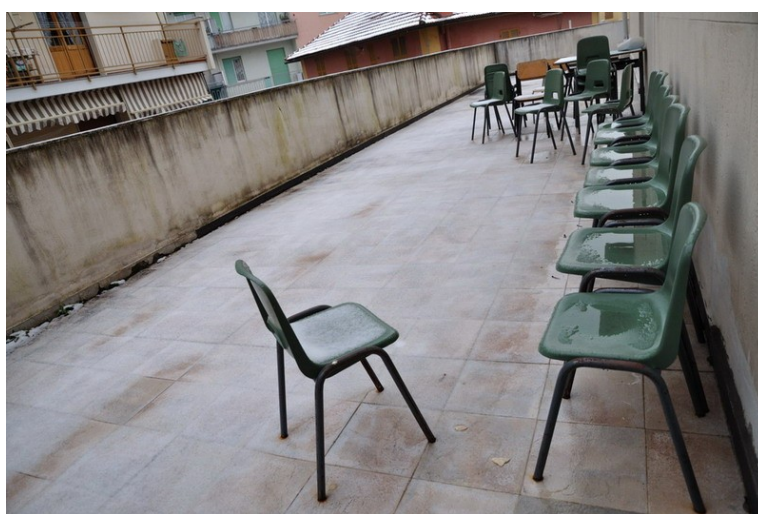
situazione terrazzo (il camino presente può costituire uno scalino per sporgersi e i mobili impediscono l'accessibilità e costituiscono un pericolo)
